RS 800 –Perte de traction

RS 800 – Loss of Traction or Power

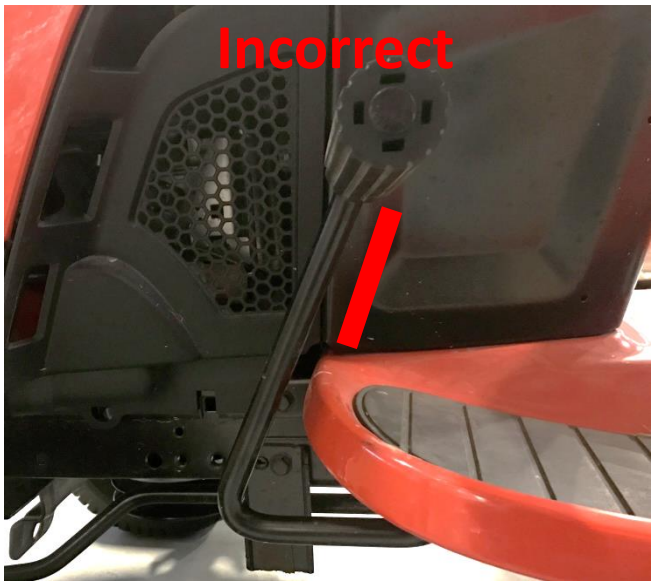
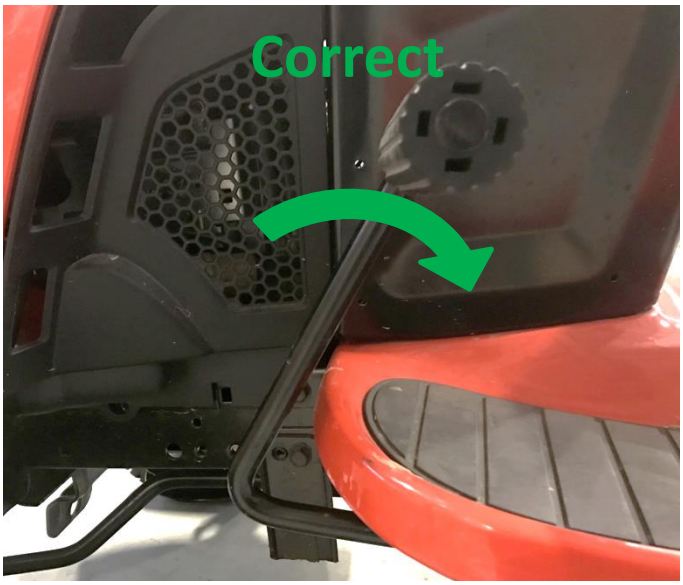
II- Vérification de la position de la pédale de frein

Problème:
Perte de vitesse ou de traction sous couple.

Origine:
Une accumulation ou un gros morceau de débris logé sous la liaison de la pédale de frein provoque un mou dans la courroie d'entraînement.
La courroie d'entraînement glisse dans la poulie de transmission et entraîne à son tour une perte de puissance
